A háború tovább szedte áldozatait: lőszerrobbanás a rákosrendezői pályaudvaron 1945 őszén

Lőszeres kocsik robbanása Rákosrendező p.u. „Ácsudvar”-i pályafenntartási telepen

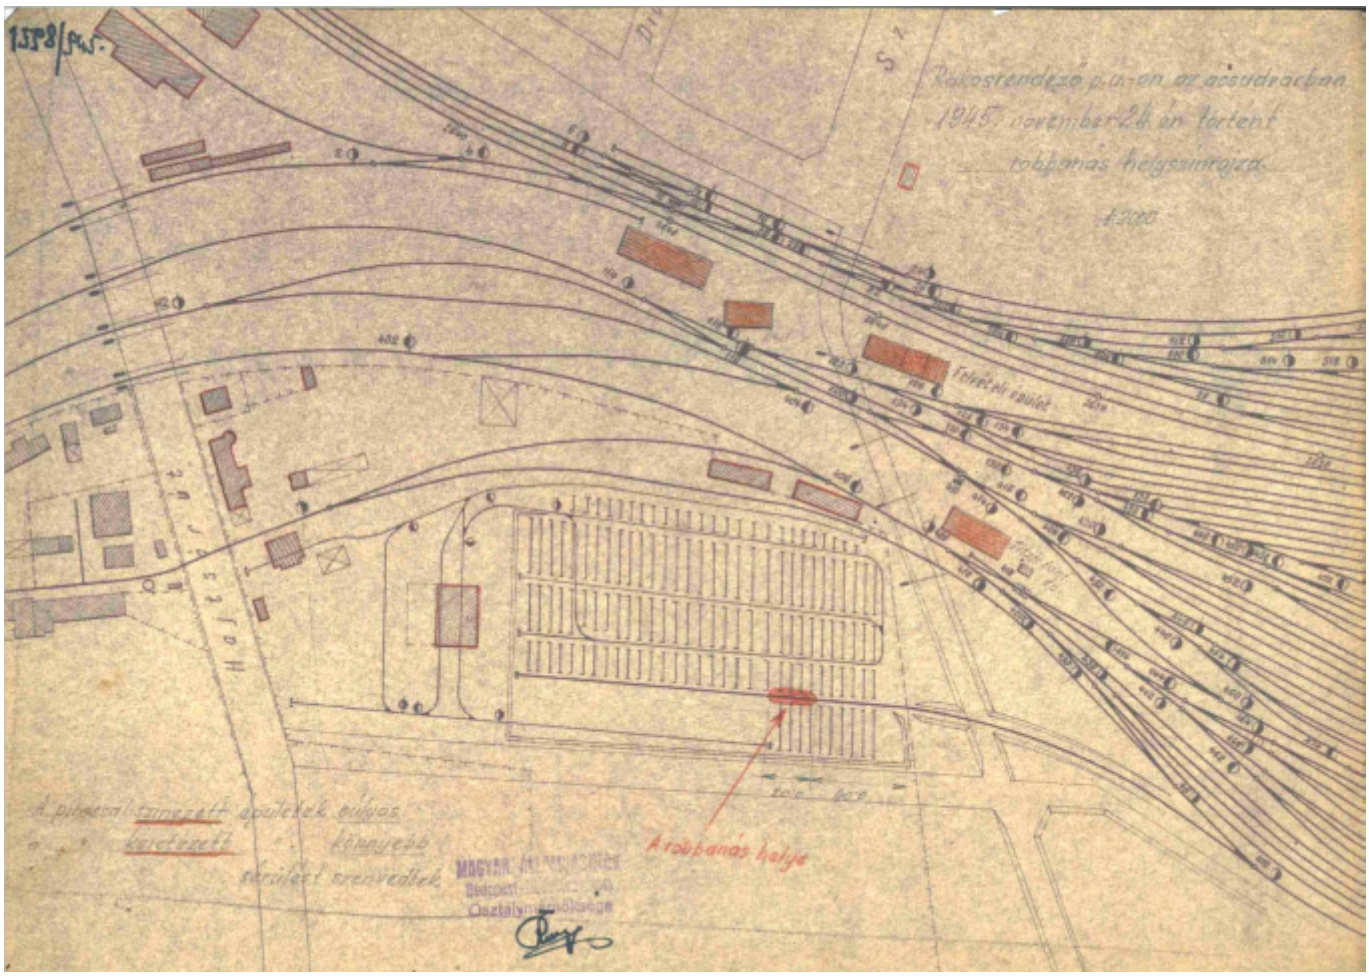
[3]

A detonáció helyén 40 méter hosszú, 6 méter széles és 3 méter mély gödör keletkezett, a pálya fa- és vasanyaga 50 méter hosszban elpusztult.

Budapesti Üzletvezetőség iratai, AB.11987 doboz, 32139/1945 sz. üi. térképmelléklete

(A robbanás helye és a súlyosan sérült épületek pirosra színezve, a könnyebben sérültek pirossal keretezve.)
