## A Nyugati tetőszerkezetének újabb fontos részét emelték a helyére

2020. december 16. szerda, 14.06

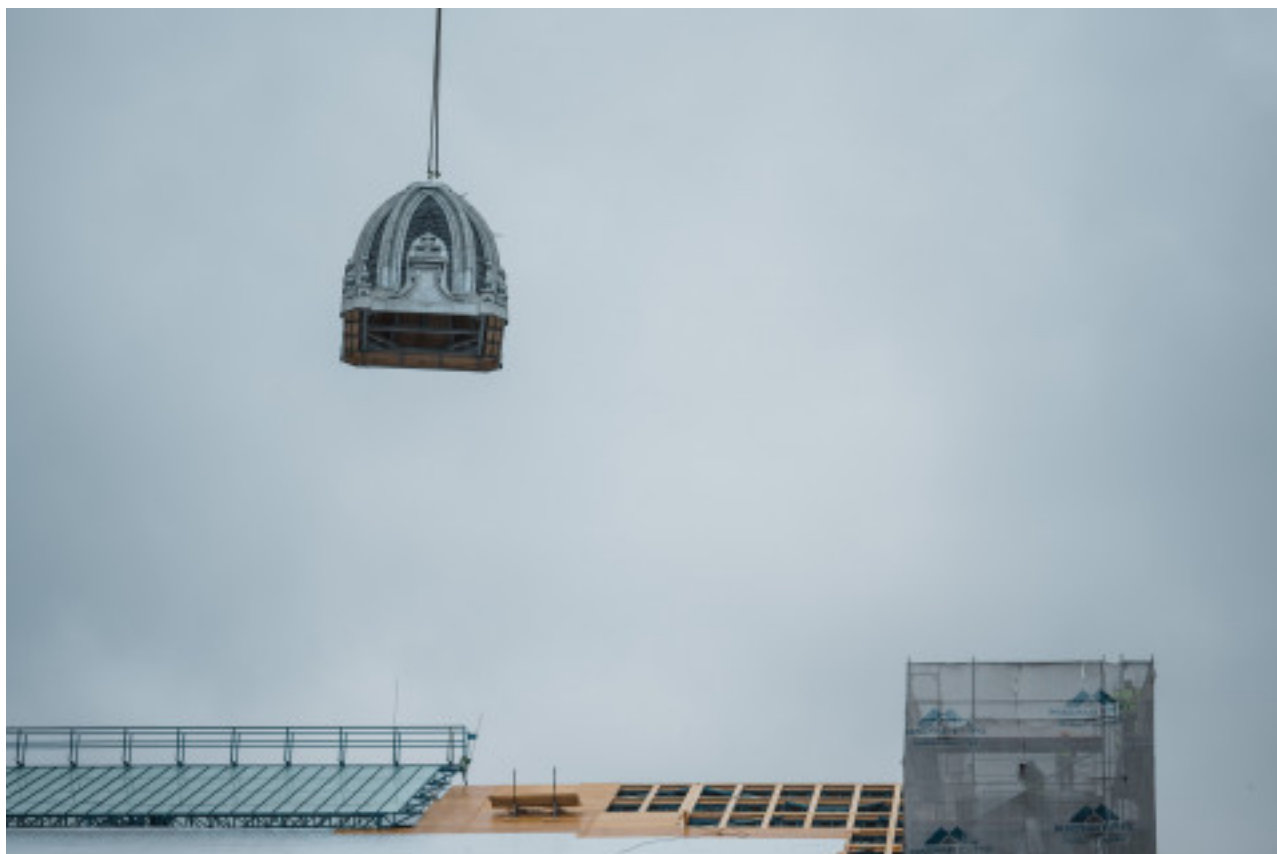
**A Nyugati pályaudvar teljes tetőszerkezete felújításának részeként, újabb fontos elemet, a csarnok 13-es vágánya melletti toronytetőt is a helyére emelték. Folyamatosan halad a tető új üvegtábláinak beépítése, valamint a pályaudvar Teréz körút és Nyugati tér sarkán található két tornyán a tetőszerkezet felújítása is. Megkezdődött 18 darab emeletes pénztárkonténer telepítése is. Ezek a munkák ideje alatt, az állomási pénztárak helyett, várhatóan január közepétől vehetők igénybe a Kormányablak mögötti területen.**

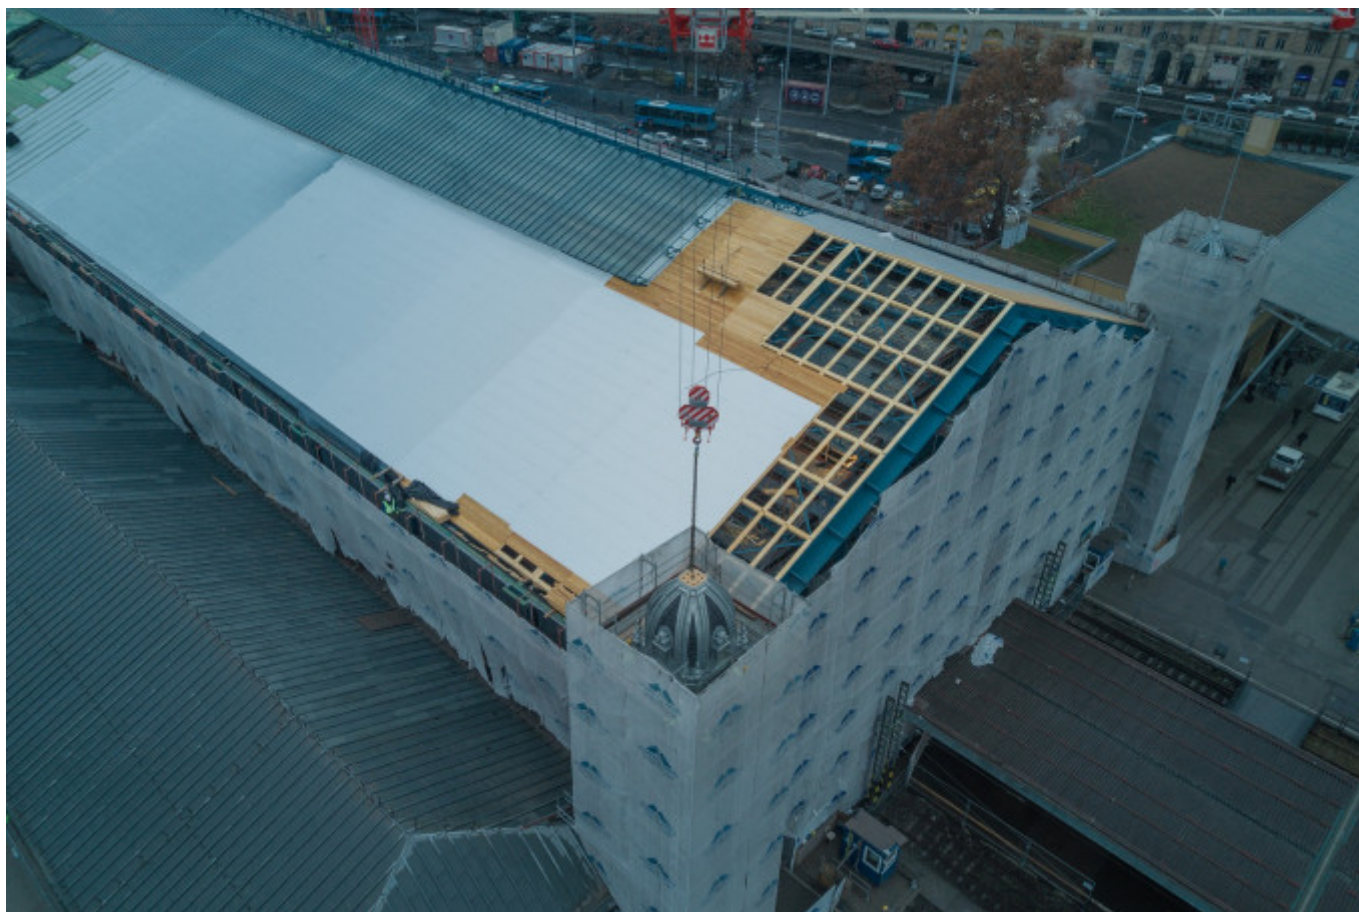
[1]

A Nyugati pályaudvar teljes, mintegy 8200 négyzetméteres tetőszerkezete felújításának részeként, újabb fontos mérföldkő, hogy a csarnok ősszel a helyére került, bal oldali tornyát követően, már a jobb oldalon is helyére emelték a 19 méter magas párkány fölé magasodó tornyot. A Teréz körút felől jó ütemben halad a tetőszerkezet üvegezése, a tetőhéjzat átszellőztetett korcolt, előpatinásított titáncinklemezés fedése, továbbá a díszműbádogos elemek elhelyezése. Kevésbé látványos, ám nagyon fontos része a munkáknak a pályaudvar Teréz körút és Nyugati tér sarkán található négy kistornya tetőszerkezetének bontása. Ezen építményekről darabokban, szakaszosan távolítanak el kisebb elemeket, hogy megújulva építsék vissza azokat.
